◇白幡台住宅

| 工事名称 | 白幡台住宅 大規模修繕工事 | | | |
| 工事期間 | 約10ヶ月 | 物件概要 | 築年数 | 築49年(1971年竣工) |

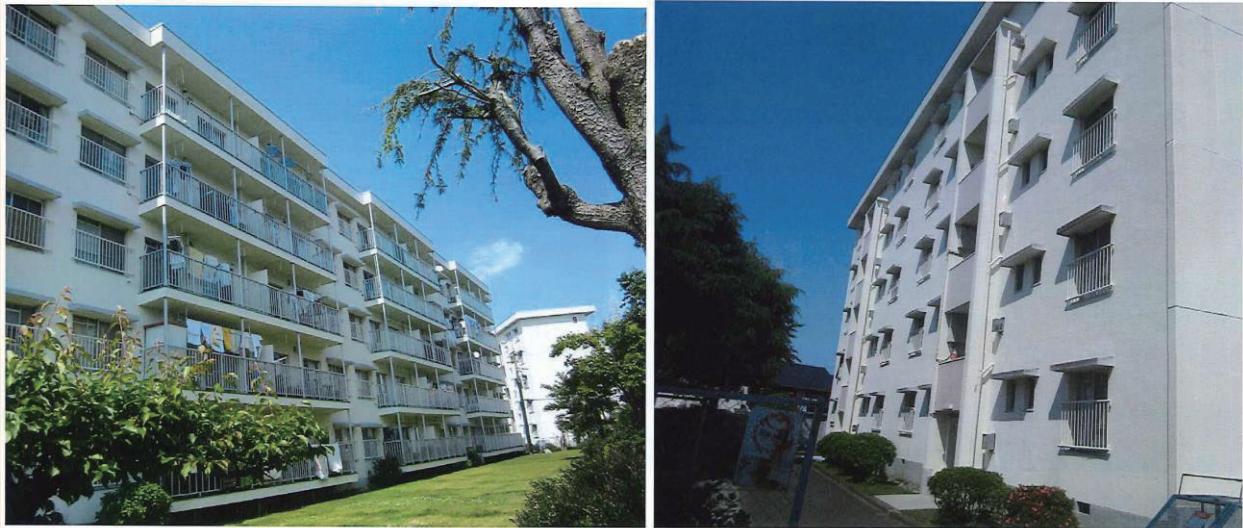
改修前

コンクリートの中性化試験を行ったところ、モルタル貼のためか、中性化は進行していない状況であることがわかりました。ただし、モルタルひび割れも多く剥落の危険があるため、また、長寿命化を図る躯体保護の観点も加え、ピンネット工法による外壁改修を実施しました。左官仕上げも美しく、外壁の美観においては、塗装改修だけでは得られないレベルでの回復となりました。

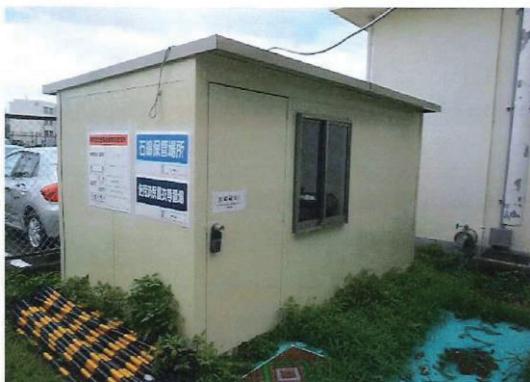
石綿作業員更衣室兼石綿廃棄物一時保管庫

- ① 大規模修繕工事でのアスベスト対応が初めてであったため、施工計画作成の段階は探し状態で、内容の見直しを数多く行った。
- ② 真夏の防塵マスク・タイベック着用の作業員に対する熱中症対策。⇒下の②参考
- ③ 壁・天井面穿孔作業で発生するアスベスト粉塵の集塵方法。壁⇒集塵機付きドリル2メーターの集塵能力をテストし、H社製ドリルを採用。天井⇒マスカートで囲い込みの作業。
- ④ 限られたスペースでのアスベスト作業員更衣室設置及び、集積アスベスト保管庫の設置。⇒1.5K×2Kハウス内を2分割し利用。

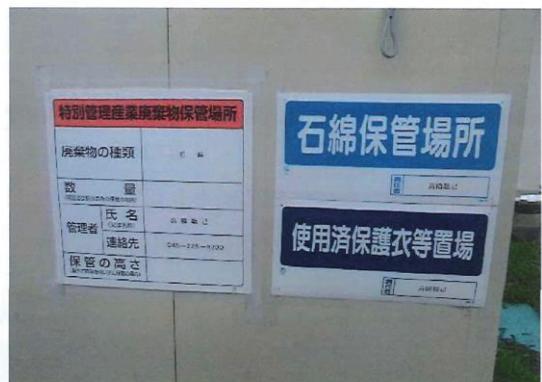
石綿標識板の掲示

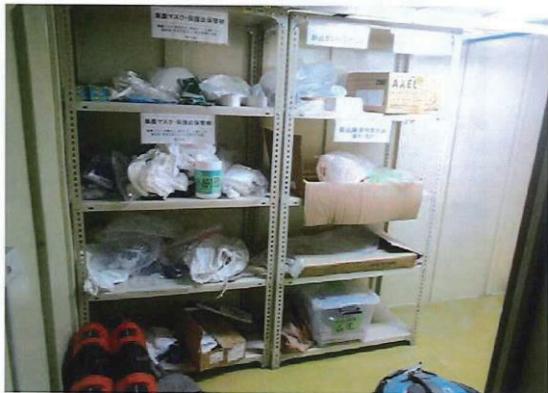
更衣室・保管棚

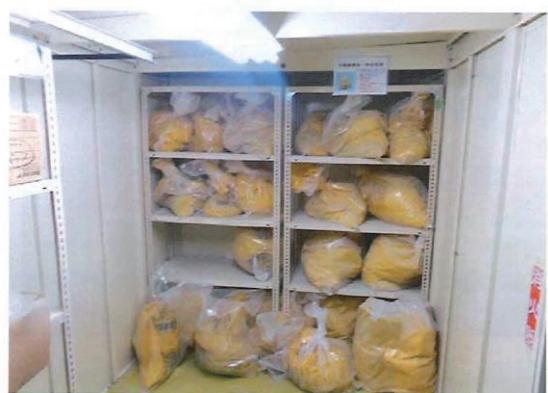
削孔粉塵一時保管棚

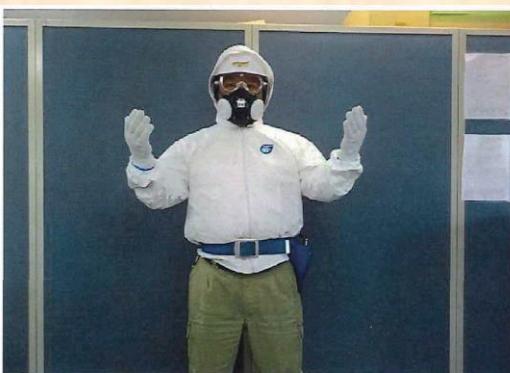
◆石綿作業保護具の試験着用

- ①熱中症対策としてタイベックの下に保冷剤入りメッシュベストを着用し、保冷材のまめな交換で体温上昇を緩和した。
- ②足場の出入口内側にアスベスト粉塵粘着マットを設置し、安全靴底に付着したアスベスト粉塵を吸着させ足場場外への汚損を防止した。
- ③壁・天井穿孔作業中の面は区画を設け、普通作業員を立入禁止とした。

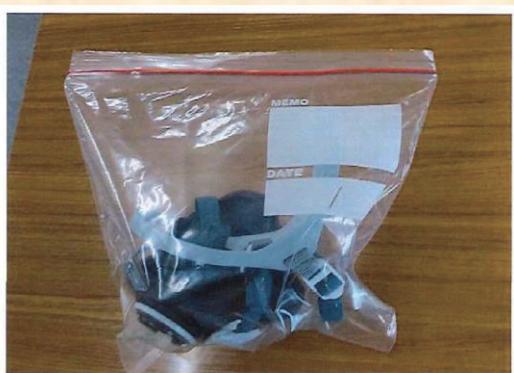
◆防塵マスク

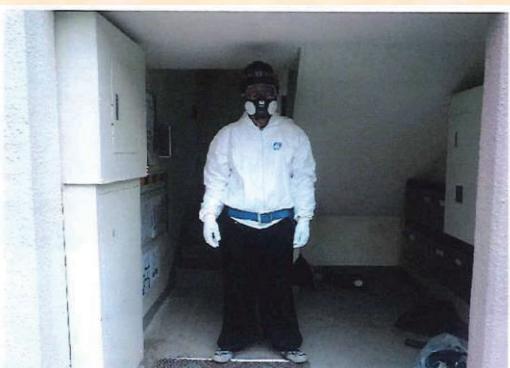
・石綿作業保護具着用（足場工）

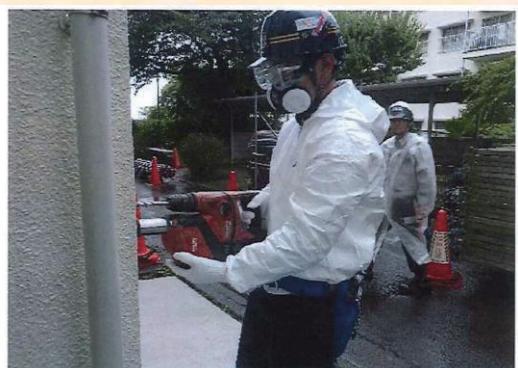
・壁つなぎ穿孔作業状況

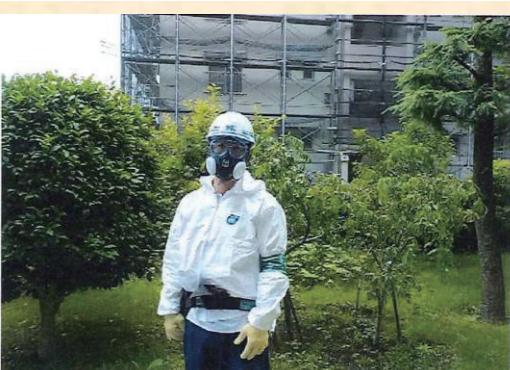
・石綿作業保護具着用（ピンネット工）

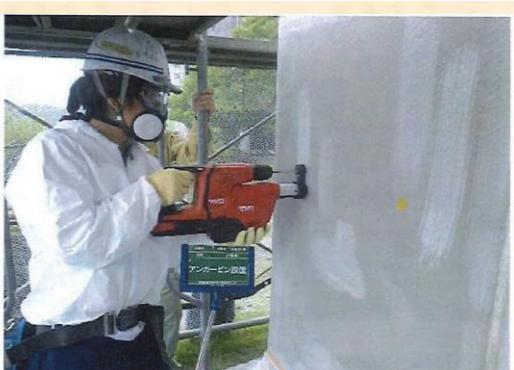
・アンカーピン穿孔作業状況

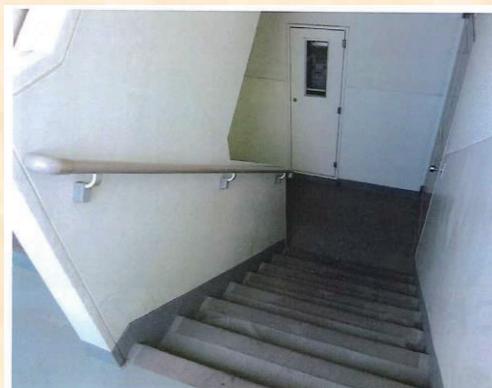
階段改修前

本建物は、階段室型が主な形式で、避難経路である階段は重要です。よって、段床を、鼻先蓄光テープ付きのステップシート貼とし、非常時の避難における踏み外し防止に、役立つ仕様としました。

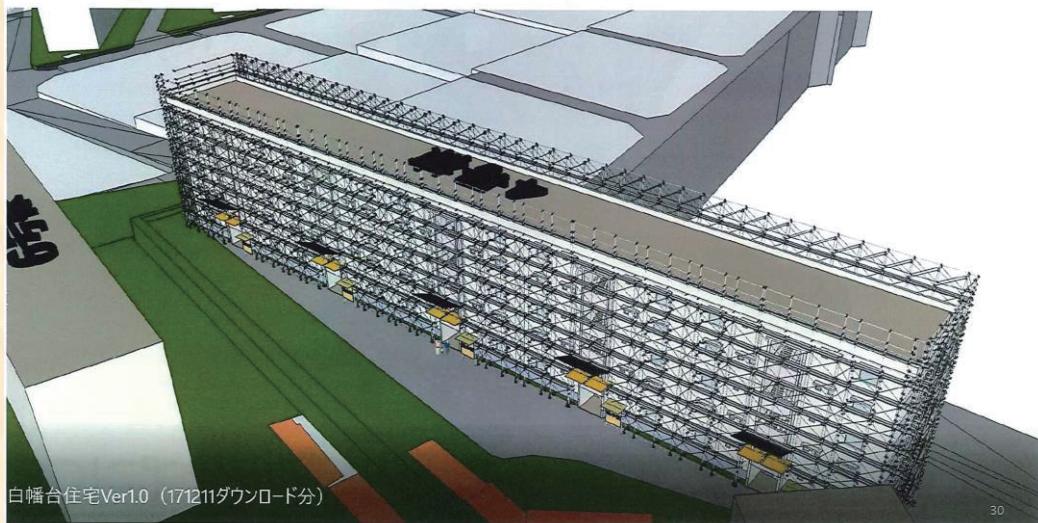
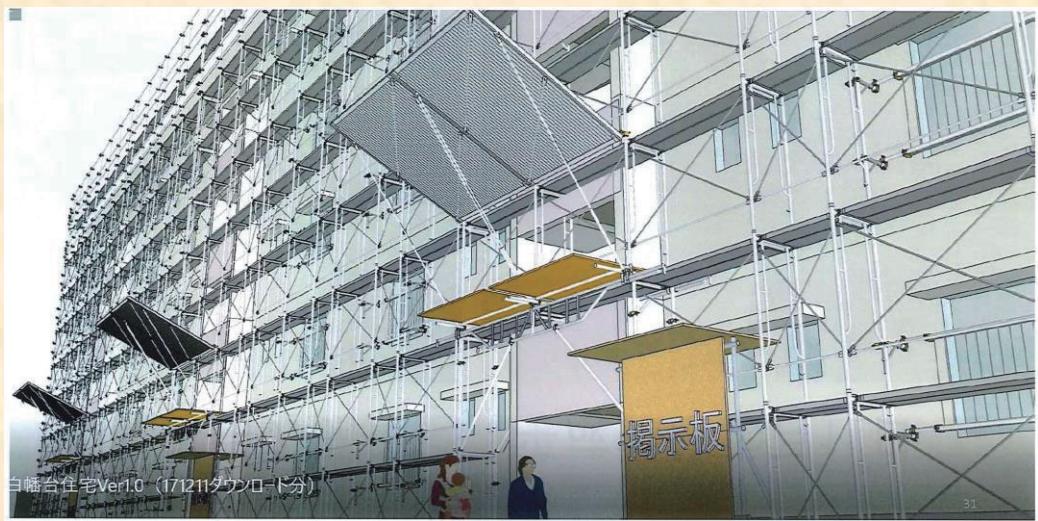
工事説明会は、参加者が 500 名を超えるため、わかりやすく説明できるよう、仮設工事、足場架設の様子を、3D で作成し、スクリーンに映し、説明しました。

3Dによる足場架設 工事説明
